RAPPORT D'ENQUÊTE AÉRONAUTIQUE
A01Q0166

PERTE DE MAÎTRISE ET COLLISION AVEC UN PLAN D'EAU

DU DE HAVILLAND DHC-2 MK 1 C-GPUO
EXPLOITÉ PAR AIR SAINT-MAURICE INC.

LE 8 OCTOBRE 2001

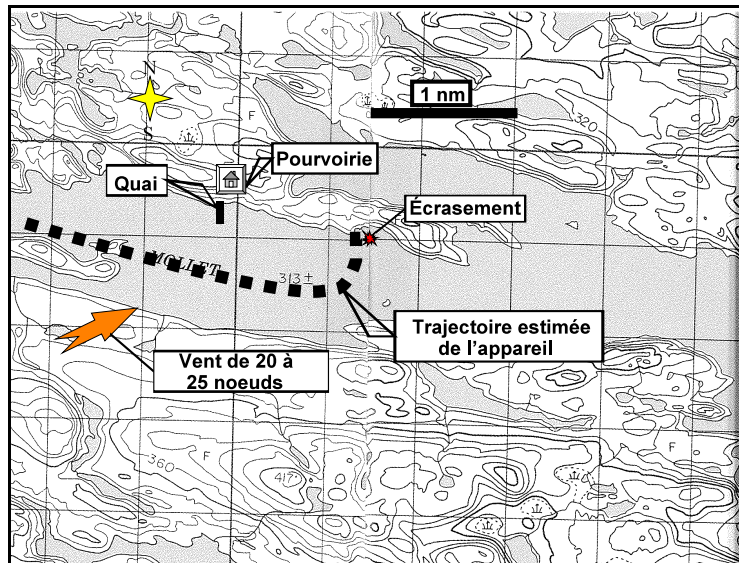
Figure 1. Trajectoire estimée du Beaver

La pourvoirie est située sur la rive nord du lac Mollet. Le lac, d'une largeur d'un mille marin, est orienté est-ouest. Longeant la rive sud du lac en direction est, l'appareil a joint le parcours vent arrière. À environ un mille marin à l'est de la pourvoirie, à une altitude d'environ 500 pieds au-dessus du sol (agl), le pilote a effectué un virage à gauche en direction nord pour rejoindre le parcours de base. Rendu au-dessus de la rive nord du lac, face au relief ascendant, l'appareil a subi des secousses puis a viré à droite, s'éloignant de la pourvoirie. Entre-temps, des témoins ont entendu une augmentation du bruit moteur. Dans le virage, l'hydravion a piqué du nez avant de heurter la surface du lac, aile droite en premier. L'appareil s'est écrasé à un mille marin de la pourvoirie vers 17 h 35.
